平成23年6月15日

石勝線 追分駅構内における信号機の誤表示について

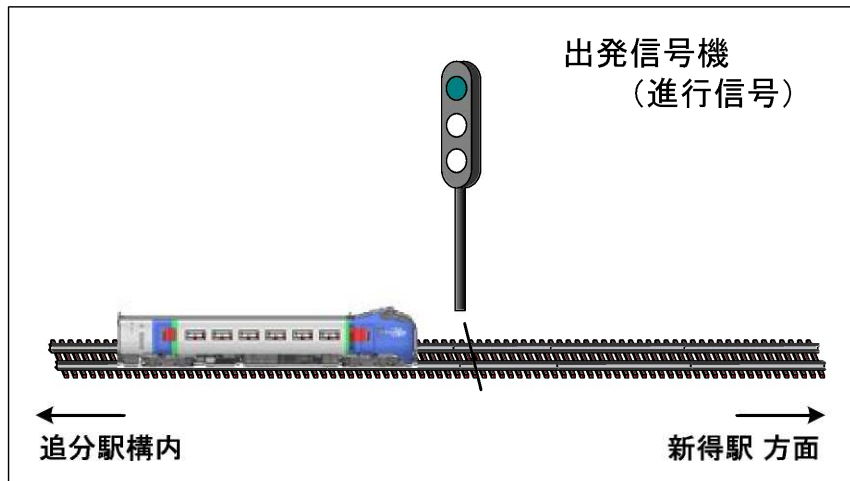
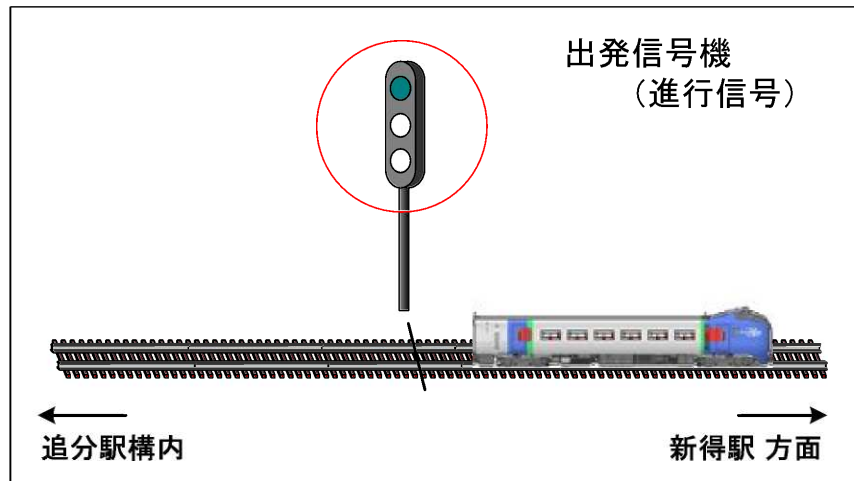
< 今回の事象 >

1. 発生日時 平成23年6月15日(水) 8時40分頃
2. 発生場所 石勝線 追分駅構内 1番線
(住所: 勇払郡安平町追分中央1番地29)
3. 概況 本日8時40分頃、札幌発帯広行きスーパーとかち1号(追分駅8時40分発車)が1番線を出発したにも関わらず出発信号機の現示が進行信号(青信号)から変わらない事が判明しました。そのため、後続列車を抑止し、他の信号機が正常に機能することを確認した後、1番線の下り出発信号機を使用停止とし、運転を再開いたしました。
4. 原因 前日の作業により、信号機を制御する回路を変更したため
(詳細調査中)
5. 付記 (1)追分駅は現地で信号機の制御を行う駅です。
(2)前日の作業は、札幌での集中制御を行うために、8時13分から19時26分まで信号機器室内で配線準備を実施していた。
(3)前日20時50分頃、追分駅信号担当社員は追分発20時50分夕張行き普通列車が1番線から発車後も制御盤の信号機表示が滅灯しない事を認めた。
(4)その後、追分駅にある信号を制御するスイッチを戻すことで制御盤の信号機表示が滅灯したため、インシデントとの認識はなかった。
(5)追分駅の信号担当社員は、追分駅発21時46分発スーパーとかち9号についても同様の事象を認めていたため、3時30分頃交代の信号担当社員に電気社員へ列車出発の際、信号機表示が滅灯しない事象を確認してほしい旨の引き継ぎを行った。
(6)8時40分頃、電気社員立ち会いのもと、同事象を確認した。
(7)6月13日22時00分からの現地信号設備の動作記録を確認したところ、14日夜間から15日の当該列車まで、3本の列車が進出後も青信号のままであることが確認されました。また、同一閉そく区間に列車が続けて入ることがなかったことを確認している。
(8)本事象は、重大インシデント事象との連絡を受け、運輸安全委員会の立ち入り調査が予定されている。
6. 輸送への影響
 - (1)列車遅延 7本(旅客列車: 7本)
 - (2)影響時分 105分~21分

石勝線 追分駅 下り出発信号機付近の略図
